# Stellungnahme

zum Umgang mit der Marktlinde  
im Zuge der Platzumgestaltung

**Projekt:** Umgestaltung Marktplatz  
- Marktlinde

**Auftragnehmer:** Ingenieurbüro  
Bernhard Döppner  
An der Stadtmauer 13  
61476 Kronberg /Ts.

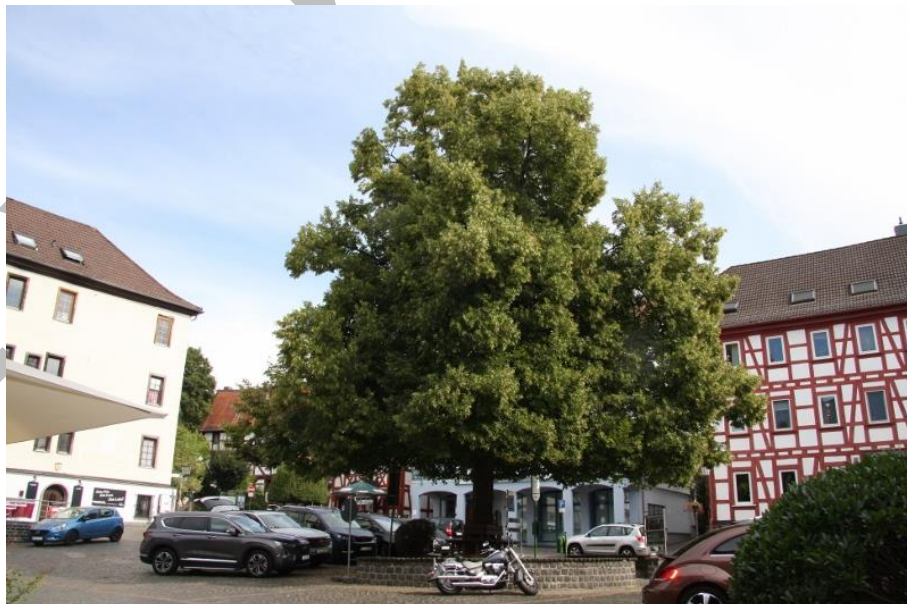
Bei der zu betrachtenden Linde handelt es sich um eine solitär stehende Winterlinde (*Tilia cordata*). Augenfällig war ihre (sehr) gute Vitalität im Vergleich zu anderen städtischen Bäumen im Stadtgebiet Laubach.

Abbildung 2: Baumansicht

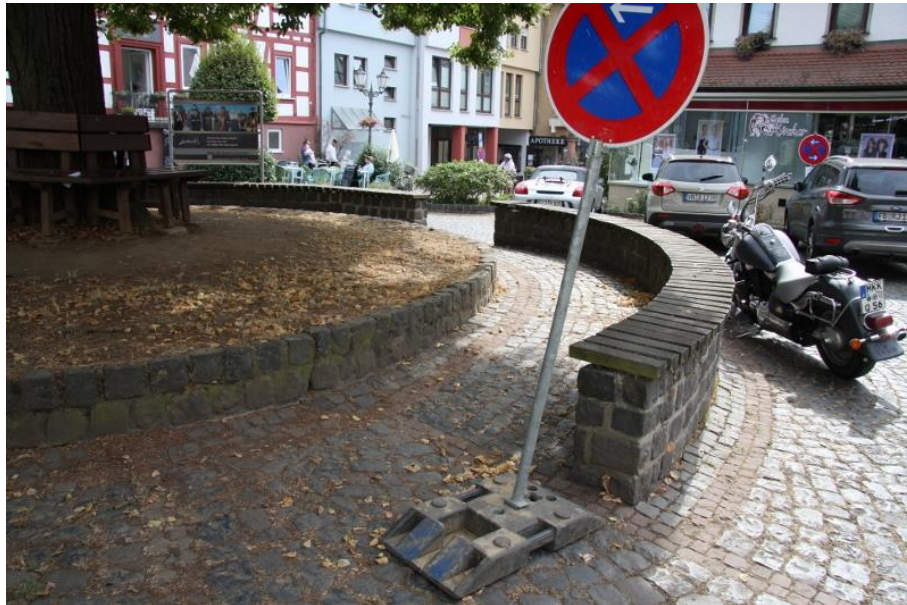
Der Wurzelraum der Linde ist überwiegend durch eine Natursteinpflasterdecke geprägt. Lediglich in einem Radius von ca. 3m um den Stamm herum ist offenes, jedoch verdichtetes, Erdreich vorhanden. Die offene Erdfläche ist durch eine Natursteinaufkantung von der umgebenen Pflasterfläche abgegrenzt. An den Stamm angelehnt ist eine Rundsitzbank installiert.

**Abbildung 3: Näheres Baumumfeld**

Dem Grunde nach kann die Rundbank am Stamm entfernt werden. Durch den Entzug dieser Sitzmöglichkeit, kann die fußläufige Verdichtung des offenen Erdbereichs minimiert werden.

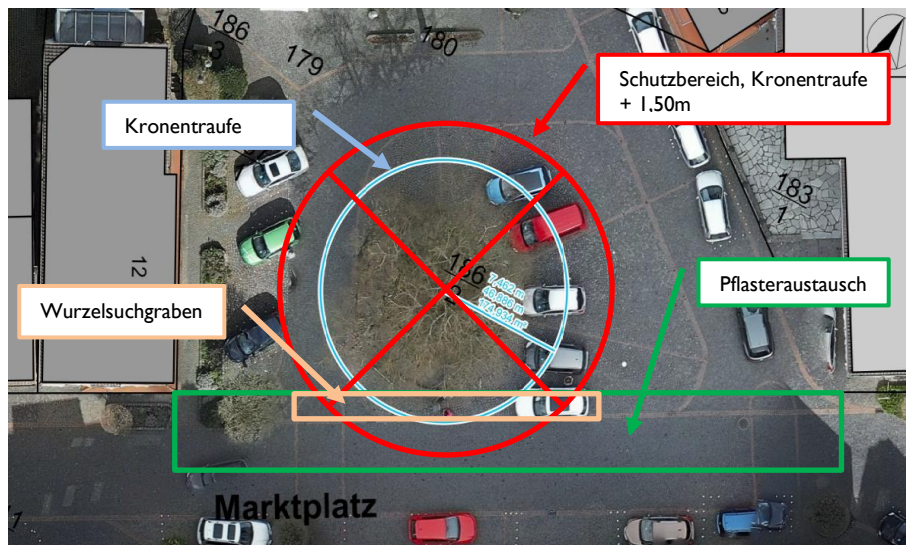
Abbildung 4: Skizze Baubereich

Wie in Abbildung 4 zu erkennen ist wird die Maßnahme innerhalb des Traufbereiches der Linde (blauer Umring) stattfinden und somit den Wurzelraum tangieren.

Entsprechend der DIN 18920 [Schutz von Bäumen, Pflanzenbeständen und Vegetationsflächen bei Baumaßnahmen] wird der Wurzelraum eines Baumes wie folgt definiert, Wurzelraum = Kronentraufe + 1,50m.

Entsprechend der Lage des Bauraumes, können gemäß DIN 18920, folgende Baum-schutzziele tangiert werden:

- Schutz vor chemischen Verunreinigungen [Pkt: 4.2]
- Schutz vor Feuer (Anm. auch vor übermäßiger Hitze) [Pkt: 4.3]
- Schutz von Vegetationsflächen [Pkt: 4.5]
- Schutz von Bäumen gegen mechanische Schäden [Pkt: 4.6]
- Schutz des Wurzelbereiches gegen Bodenauftrag [Pkt: 4.8]
- Schutz des Wurzelbereiches gegen Bodenabtrag [Pkt: 4.9]
- Schutz des Wurzelbereiches beim Aushub von Gräben oder Baugruben [Pkt: 4.10]

Durch die Aufstellung Baumschutzzauns vor Baubeginn lassen sich die Schutzziele der DIN 18920 Punkt 4.2, 4.3, 4.5, 4.6 erreichen.

Hierzu ist am Rand der Wurzelschutzzone (Kronentraufe + 1,50m) ein ortsfester Baumschutzzaun zu errichten [vergl. hierzu: Richtlinien für die Anlage von Straßen – Teil: Landschaftspflege – Abschnitt 4: Schutz von Bäumen, Vegetationsbeständen und Tieren bei Baumaßnahmen (RAS-LP 4)].

Entsprechend der DIN 18920 ist ein Bodenabtrag im Wurzelbereich nicht statthaft. Wenn ein Bodenabtrag nicht zu vermeiden ist, ist dieser nur in Handarbeit oder Absaugtechnik zulässig.

Weiterhin unzulässig ist das Durchtrennen von Wurzeln mit einem Durchmesser von größer 2 cm. Ist ein Durchtrennen von Wurzeln jedoch unumgänglich, so hat die Trennung schneidend zu erfolgen. Statisch relevante Wurzeln sollten nur nach Rücksprache mit einem Baumverständigen durchtrennt werden dürfen.

Aufgrund dieser Vorgaben wird empfohlen, zunächst einen Wurzelsuchgraben zu erstellen. Der Suchgraben ist vor den eigentlichen Aushubarbeiten zu erstellen. Er muss an der baumzugewandten Seite der Aushubfläche erstellt werden und hat mindestens die gleiche Tiefe aufzuweisen wie die Baugrube. Der Aushub für den Suchgraben ist in Handarbeit herzustellen, die Bearbeitung der Wurzeln und die Bauraumverfüllung hat entsprechend der DIN 18920, RAS-LP 4 zu erfolgen.

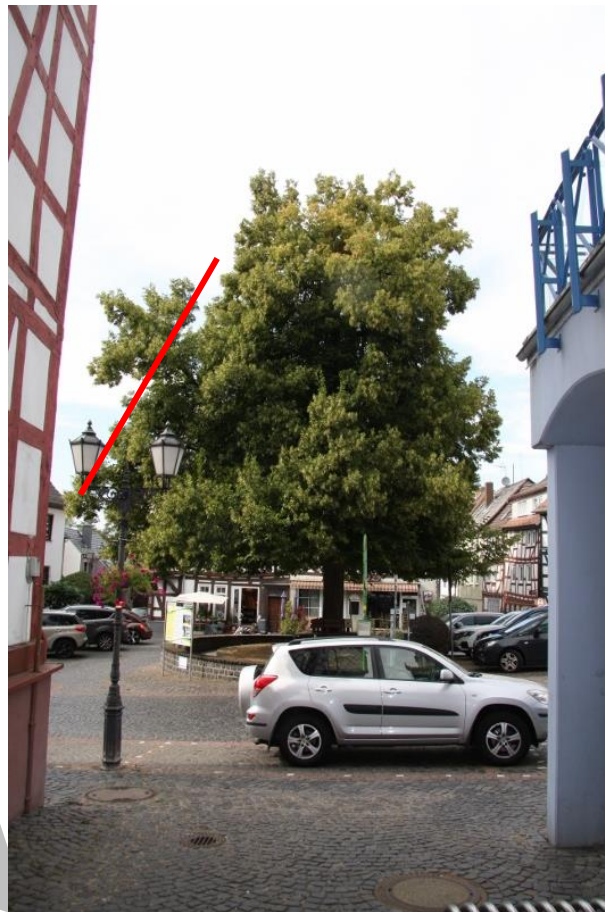
Im Kronenbereich der Linde sind einige Fehlentwicklungen erkennbar. Diese sogenannten „Wipfelflüchter“ ragen über den eigentlichen Kronenmantel heraus.

Abbildung 5: Einer der "Wipfelflüchter"

Gerade bei älteren Bäumen können diese Äste zur Bruchanfälligkeit bei Wind neigen. Durch derartige Ausbrüche kann das Kronenbild nachhaltig gestört werden. Es wird empfohlen, die „Wipfelflüchter“, soweit physiologisch vertretbar, bis zum eigentlichen Kronenmantel zurückzuschneiden.

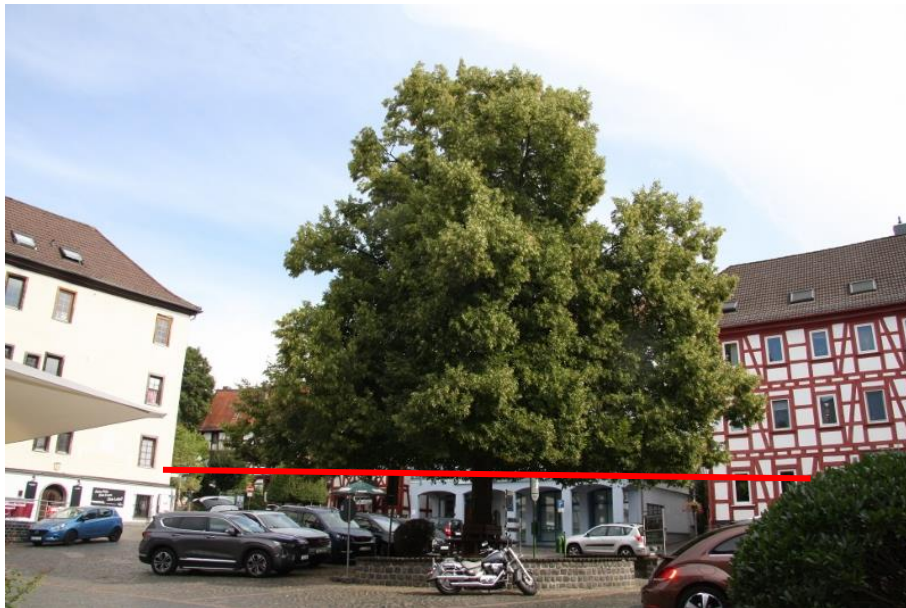
Weiterhin erkennbar ist ein niedriges Lichtraumprofil im „Straßenbereich“. Dieses ist wohl noch ausreichend für Transporter. Für schwere LKW's und Busse ist es jedoch zu niedrig.

Abbildung 6: Lichtraumprofil

Im Straßenbereich bedarf es eines lichten Raumes zwischen der Verkehrsfläche und dem unteren Kronenbereich von 4,50m.

Mit Verweis auf die Ortsbild prägende Funktion der Linde muss hier kritisch hinterfragt werden, ob es statthaft ist, den vorhandenen lichten Raum um weitere 1,50m auf das geforderte Lichtraummaß von rund 4,50m zu erhöhen.

Alternativ kann überlegt werden, ob der Traufbereich der Linde durch verkehrsleitende Maßnahmen gegen Unterfahrung von LKW's und Bussen geschützt werden kann.

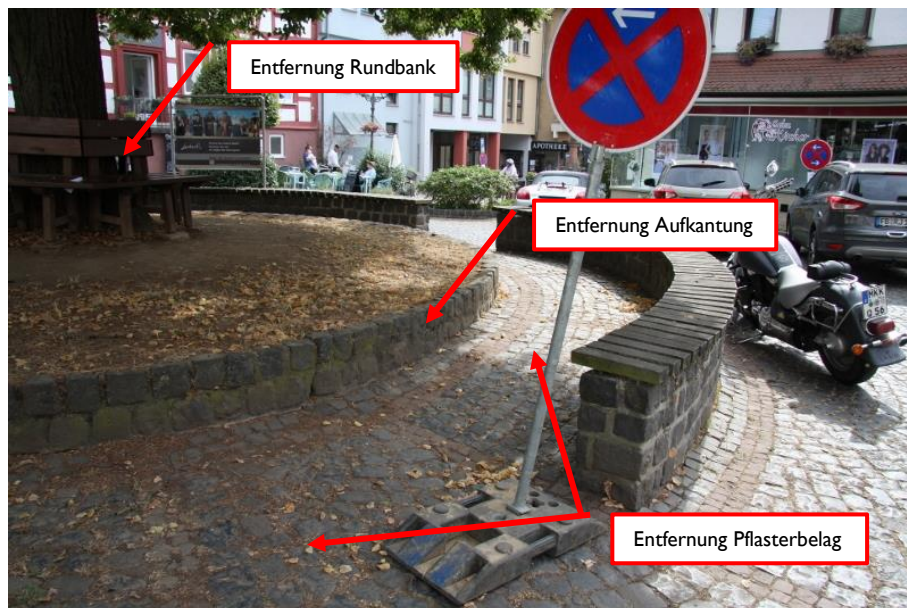
Abbildung 7: Entsiegelungsmöglichkeiten

Weiterhin kann über eine Entsiegelung des Bereiches innerhalb der Sitzmauer nachgedacht werden. Mit dieser Maßnahme einhergehend wäre die Aufkantung zum Erdbereich am Stamm ebenfalls abzubrechen.

Nachdem Ausbau der dortigen Tragschicht (in Handarbeit) kann der gesamte Baumscheibenbereich mittels einer Druckluftlanze belüftet und mit Nährstoffen versorgt werden. Im Nachgang sollte neu gewonnene Fläche bis auf ihr ursprüngliches Höhenniveau mit einem FLL-zertifizierte Baumuntersubstrat [vergl. FLL - Empfehlungen für Baumpflanzungen, Teil 1 und Teil 2] lose angegedeckt werden.

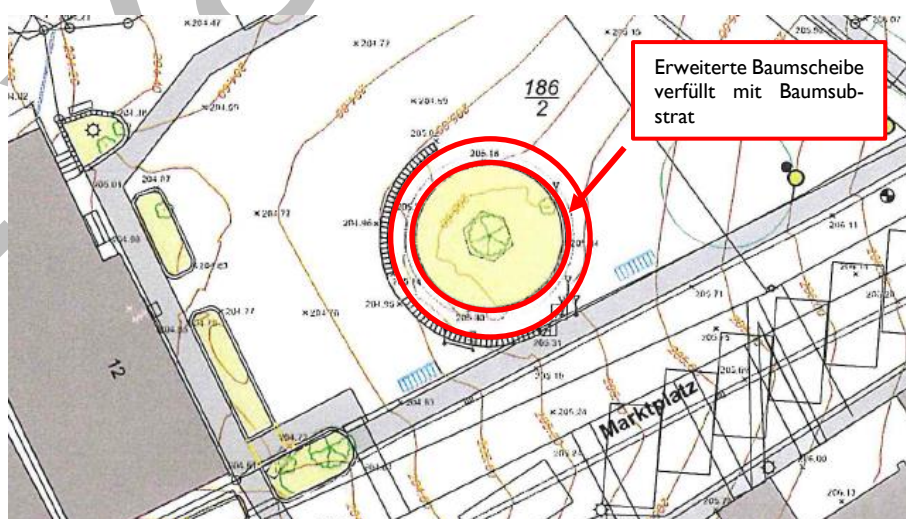
Abbildung 8: Erweiterte Baumscheibe mit Substrat

Diese Maßnahme fördert den Boden / Luftaustausch und eine erweiterte Wasseraufnahmemöglichkeit für die Linde.

Sinnvoll erscheint auch, die nun vergrößerte Baumscheibe gegen eine Nutzung und damit einhergehende Verdichtung der Baumscheibe durch Fußgänger oder KFZ zu schützen.
