# **MACHBARKEITSSTUDIE**

## **ALTERNATIVE SANIERUNGSVARIANTEN DES BESTANDSBECKENS IM FREIBAD IN LAUBACH**

#### **Auskleidungsvarianten des Kombibeckens**

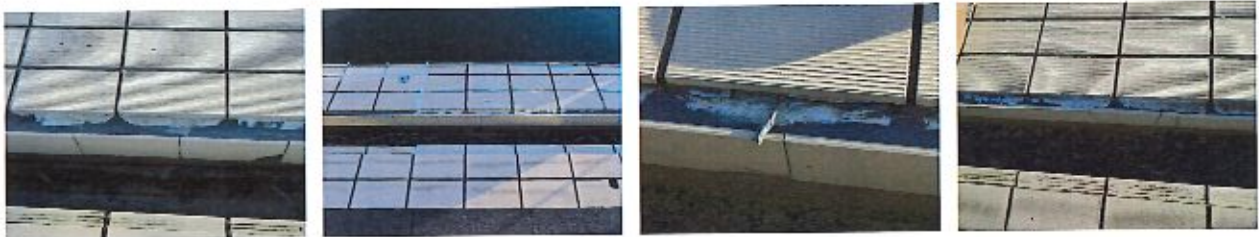
Das betonierte geflieste Becken weist insbesondere im Beckenkopfbereich nach Aussagen des Betriebes erhebliche Wasserverluste auf, welche eine Größenordnung von mehr als 10 m<sup>3</sup>/ Tag aufweisen. Der Wasserstand im Becken sinkt bei Unterbrechung des Füllwasserzusatzes auf das Niveau der Trennfuge des Beckenkopfes ab. Die Überlaufrinne zeigt nahezu umlaufend Kalkausblühungen.

Im entleerten Zustand zeigt sich, dass die Wand- und Bodenfliesen, so auch auf der Beckenschräge zur Sprungbucht, hohl liegen und der Untergrund unter diesen überwiegend versandet ist.

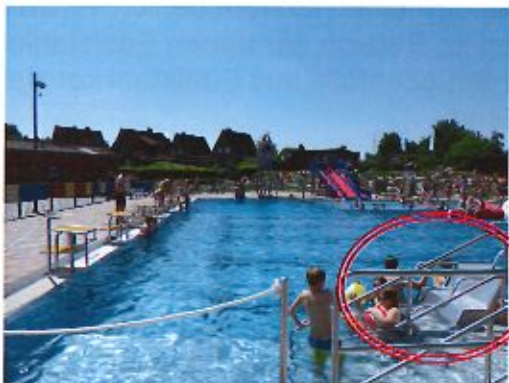
### Behindertengerechter Einstieg neben Wassergewöhnungstreppe

Die Wassergewöhnungstreppe wird mit Edelstahl überbaut und erhält seitlich einen sich anschließenden behindertengerechten Einstieg.

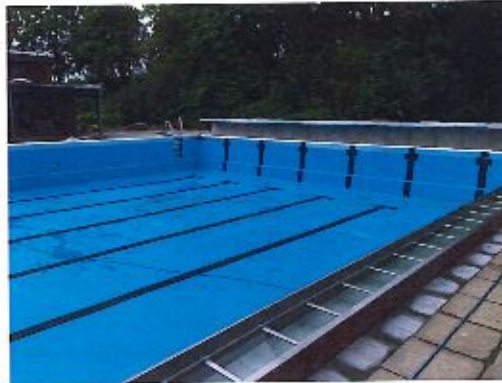
#### **Projektbeispiel: Freibad in Trittau**

Reinwasserstutzen müssen in die Beckenfolie eingebunden werden.

Die schwarzen Tauchstreifen werden mit dem PVC Material ausgebildet.  
Die Beckenabmessungen bleiben in der gewohnten Weise erhalten.

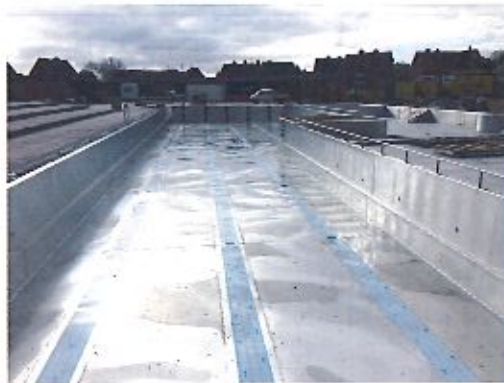
#### **Projektbeispiel: Freibad in Horneburg**

Zudem werden die Leiternischen in Edelstahl hergestellt. Ebenso werden die sechs Messwasserentnahmekästen in der Edelstahlüberlaufrinne integriert.

Die Beckenwände und Bodenflächen werden mit Edelstahl ausgekleidet eine Spachtelung entfällt sofern es nicht stört, dass im entleerten Zustand die Fliesen sich auf dem Boden abbilden.
