Planungsbüro balneotechnik

Anforderungen: Auskleidungen von Freibädern

**Istzustand
Badetechnik**

**Sollzustand
Badetechnik**

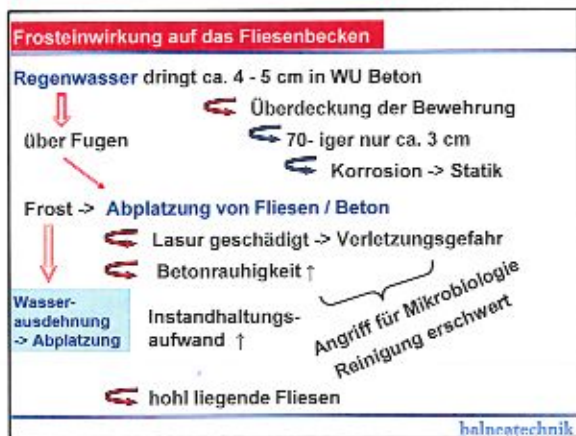
- keine Frostsicherheit
- Reinigungsaufwand ↑

Förderfähigkeit -> NEIN !!! weil nicht nachhaltig

Frostschäden // Sanierung wiederholen

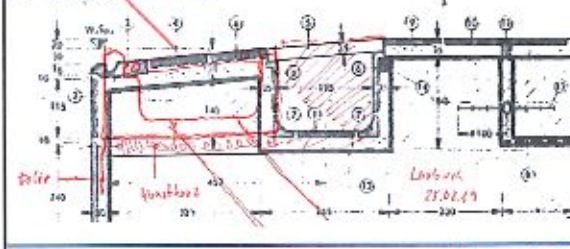
Wand- / Beckenkopffliesen entfernen

Anlaufschräge absägen

neuer Follen - Rinnenstein

neue Rohw. - stützen bohren

alte Rinne mit Magerbeton verfüllen

Wände / Bodenfliesen / Treppen spachteln -> für Folie

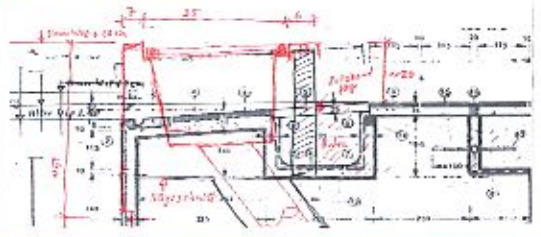
**Edelstahlvoll -
Auskleidung**

beh. Zugang
