# MACHBARKEITSSTUDIE

## ALTERNATIVE SANIERUNGSVARIANTEN DES BESTANDSBECKENS IM FREIBAD IN LAUBACH

### Auskleidungsvarianten des Kombibeckens

**Freibad:** Bestandsbecken

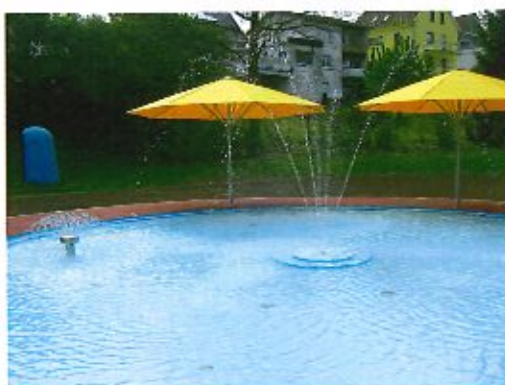
Projektbeispiel: Freibad in Riegelsberg

Die schwarzen Tauchstreifen werden mit dem analogen PVC Material im Becken hergestellt.

Die Beckenabmessungen bleiben in der gewohnten Weise erhalten.

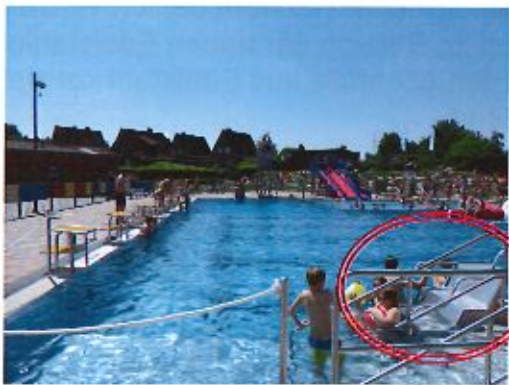
### Behindertengerechter Einstieg neben Wassergewöhnungstreppe

Die Wassergewöhnungstreppe wird mit Edelstahl überbaut und erhält seitlich einen sich anschließenden behindertengerechten Einstieg.

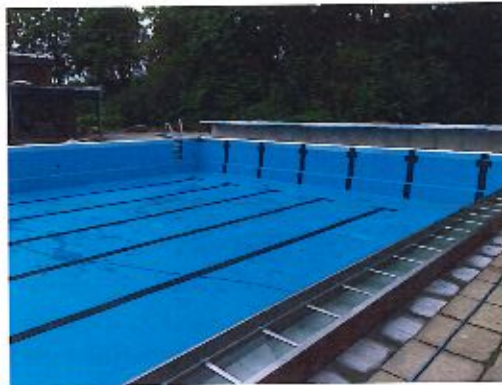
#### **Projektbeispiel: Freibad in Trittau**

Reinwasserstutzen müssen in die Beckenfolie eingebunden werden.

Die schwarzen Tauchstreifen werden mit dem PVC Material ausgebildet.  
Die Beckenabmessungen bleiben in der gewohnten Weise erhalten.

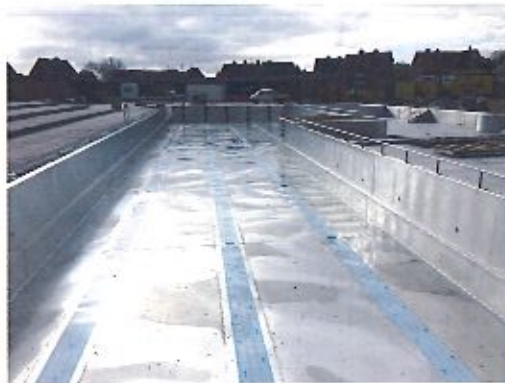
#### **Projektbeispiel: Freibad in Horneburg**

Die Wassergewöhnungstreppe wird mit Edelstahl überbaut und erhält seitlich einen sich anschließenden behindertengerechten Einstieg.

Zudem werden die Leiternischen in Edelstahl hergestellt. Ebenso werden die sechs Messwasserentnahmekästen in der Edelstahlüberlaufrinne integriert.

Die Beckenwände und Bodenflächen werden mit Edelstahl ausgekleidet eine Spachtelung entfällt sofern es nicht stört, dass im entleerten Zustand die Fliesen sich auf dem Boden abbilden.
